**Kör- och krockdynamik i Abiskorondellen 2008-08-21**

Avsett att företes inför Göta hovrätt angående överklagad dom  
meddelad 2008-10-13 av Linköpings tingsrätt i mål nr B 3152-08

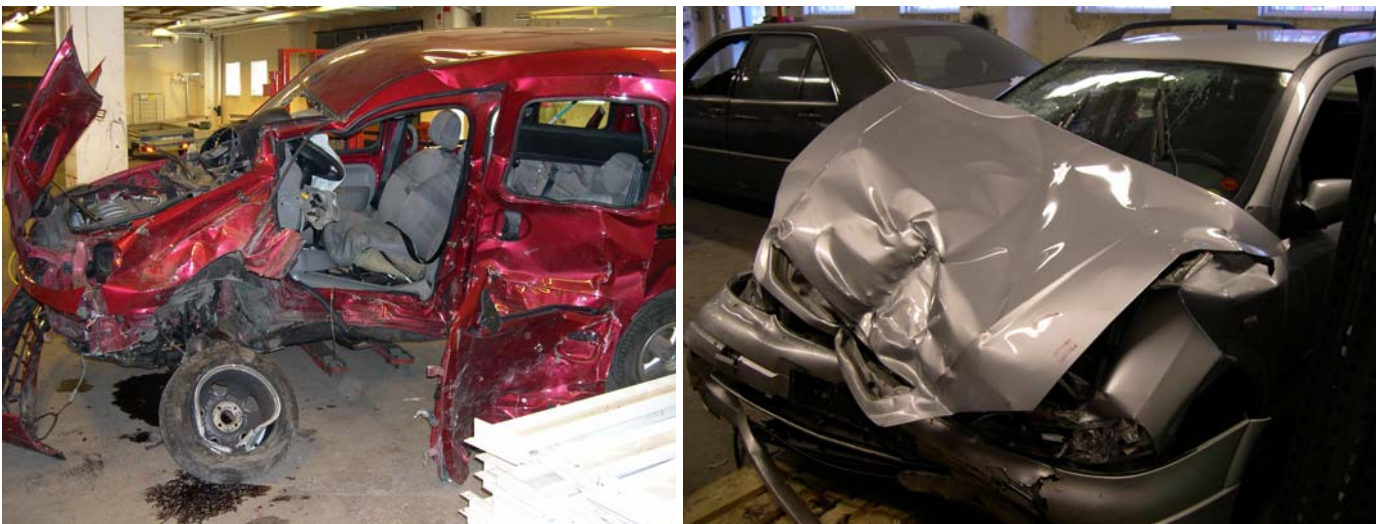
Även om påkörningsfarten varit densamma i båda krockarna borde Forden ha deformerats betydligt mer än Renaulten, eftersom Opel och Renaulten var ungefär lika tunga medan Volvons tjänstevikt (1710 kg) var 37% större än Fordens (1250 kg). Detta gäller speciellt med hänsyn till att Forden träffades där den är som vekast till skillnad från Renaulten. Se Figur 1.

**Figur 1** Deformationer av kollision mellan ungefär lika tunga bilar. Opel (fotot till höger) körde nästan vinkelrätt in i sidan på en styvare del av Renaulten (vänster). Hovrätten ansåg att Opelns fart inte var väsentligt högre än 50 km/h.

Skillnaderna **b) - f)** innebär bl.a. att Fordens förstyvningar omkring kupén utnyttjas bättre med släden än med Volvon som påkörande. I Abiskokrocken råkade Volvon dessutom träffa Forden där den är som vekast - mellan de styva komponenterna i motorrum och hjulupphängningar. Jämför Renaulten i Figur 1.
